Manuel de diagnostic VAPORIX

Documentation

destinée à faciliter la recherche des pannes sur les systèmes de récupération active des vapeurs d'essence dans les stations-service, qui sont équipées d'un équipement de surveillance automatique type VAPORIX.

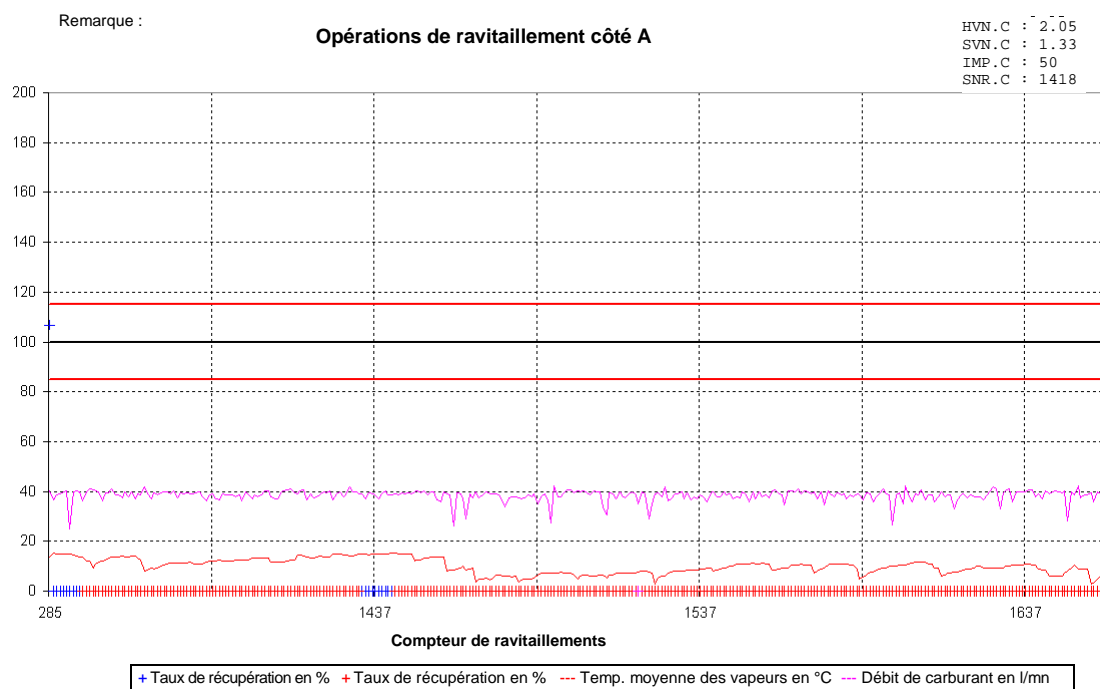
- Pompe défectueuse
- Le disjoncteur thermique à maximum d'intensité de la pompe a déclenché
- Courroie trapézoïdale déchirée ou sautée

- Le taux de récupération des vapeurs est très faible, voire nul, tel qu'illustré dans la
- Figure 3

Figure 3: Défaillance totale de la récupération active des vapeurs d'essence avec un taux de récupération de 0 %. La couleur des croix passe du bleu au rouge lorsque le compteur d'erreurs de ravitaillement atteint la valeur 10.

- Remplacement de la pompe
- Réenclenchement du disjoncteur à maximum d'intensité
- Remplacement de la courroie d'entraînement

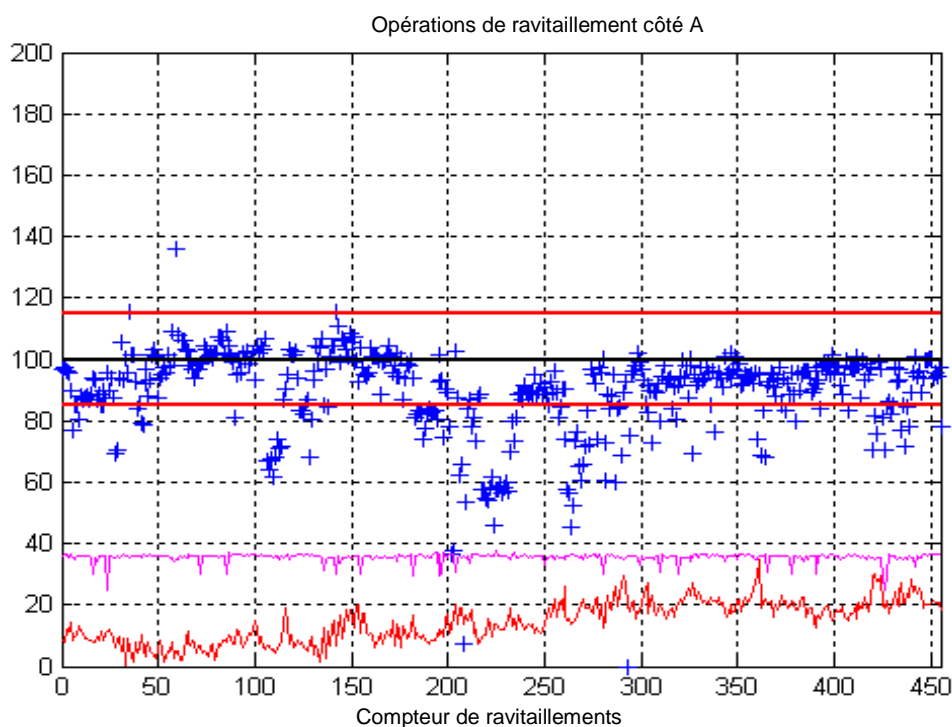
- Copeaux métalliques ou autres saletés dans la vanne proportionnelle
- Usure

Dans certains cas, il est possible d'effectuer un étalonnage malgré la présence de l'erreur. Les courbes de commande ainsi générées sont cependant incorrectes. Les taux de récupération mesurés fluctuent fortement et peuvent être nettement trop élevés ou trop faibles. Si le défaut n'est apparu qu'après l'étalonnage, les données historiques se présentent tel qu'illustré dans la

Figure 4: Point de distribution avec vanne proportionnelle bloquée.

- Nettoyage de la vanne proportionnelle
- Remplacement de la vanne proportionnelle.

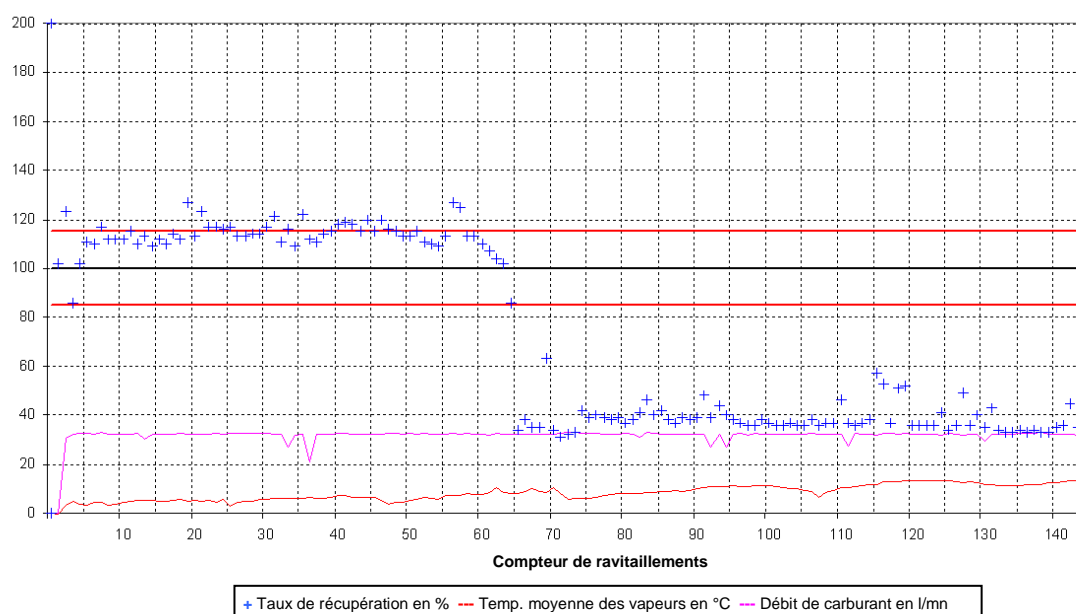
- Vissages mal serrés
- Craquelure dans le flexible de récupération des vapeurs

Une fuite (p. ex. craquelure dans le flexible ou raccord vissé desserré) naît en aval du capteur de l'équipement de surveillance automatique, après que le système de récupération active des vapeurs d'essence ait été étalonné correctement auparavant, en l'absence de fuite. Dans ce cas, la valeur mesurée de l'équipement de surveillance automatique chute comme illustré dans la

Figure 5: Historique des ravitaillements d'un point de distribution, pour lequel une craquelure est apparue lors de l'opération de ravitaillement 65, dans le flexible ondulé entre le capteur de l'équipement de surveillance automatique et la pompe à vapeurs. En raison de l'aspiration d'air entré accidentellement, le taux de récupération a chuté à env. 40 %.

- Contrôle d'étanchéité et étanchéification des zones concernées.

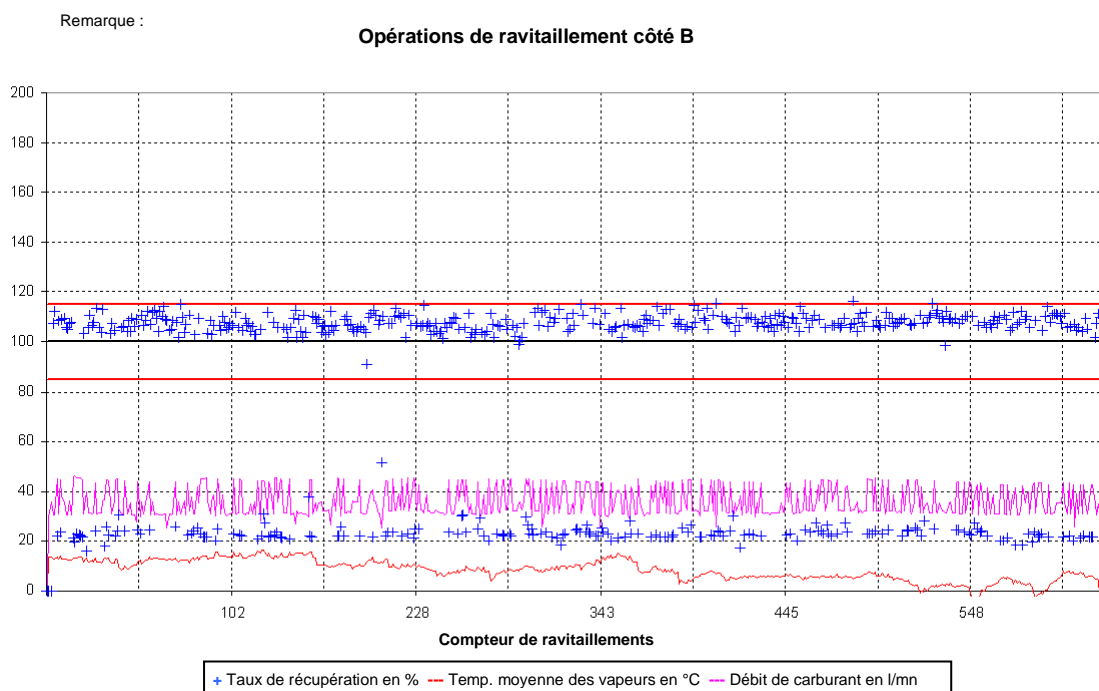
- La vanne d'ouverture / de fermeture ne s'ouvre pas correctement

- 1) Le défaut de la vanne d'ouverture / de fermeture n'était pas encore présent lors de l'étalonnage du système de récupération active des vapeurs d'essence ou l'étalonnage a été réalisé sur un autre pistolet distributeur. Les taux de récupération mesurés par l'équipement de surveillance automatique après l'apparition du défaut sont réduits pour ce flexible. Une simulation à sec sur ce pistolet distributeur fournirait le même résultat. Ce comportement est visible dans la figure 3.4.1.

Figure 6: MPD avec vanne d'ouverture / de fermeture ne s'ouvrant pas complètement. Pour cette raison, une partie des opérations de ravitaillement ne s'effectuent qu'avec un taux de récupération de 25 %.

- Remplacement du pistolet distributeur ou de la vanne d'ouverture / de fermeture

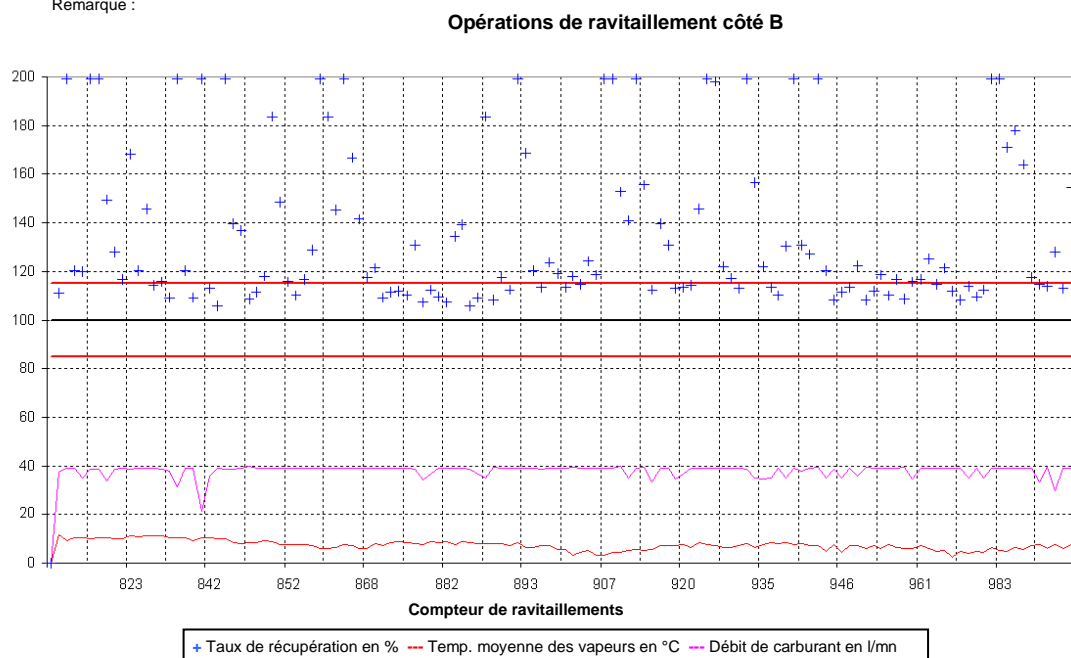
- 1) Joints toriques ou flexibles non étanches
- 2) Le débit de carburant est trop élevé
- 3) La caractéristique de coupure du pistolet est trop lente.
- 4) Géométries de la tubulure de réservoir inappropriées sur certains types de véhicules en combinaison avec 2) et 3).
- 5) Le tube d'écoulement du pistolet peut être déformé en raison d'une chute du pistolet ou d'un démarrage du véhicule avec pistolet en place.

- Infiltration de carburant dans le flexible de récupération des vapeurs. Le liquide s'évaporant au niveau du capteur de l'équipement de surveillance automatique est mesuré par l'équipement de surveillance automatique en tant que débit volumique excessif, souvent à 199 %.
- Dans de nombreux cas, on peut observer un écoulement de carburant lorsque le flexible de récupération des vapeurs est ouvert.

Figure 7: Récupération fréquente de condensat, le taux de récupération se situe souvent à 199 %, la valeur maximale pour l'affichage en présence d'impulsions, contrairement à 200 % en l'absence d'impulsions.

- Un réétalonnage ne doit en aucun cas avoir lieu tant que du liquide se trouve dans les flexibles, sinon le taux de récupération sera réglé trop haut - notamment dans le cas de systèmes de récupération active des vapeurs d'essence avec facteur k élevé.
- Montage de joints neufs
- Dans le cas de distributeurs d'essence ou de joints neufs, attendre quelques jours, jusqu'à ce que les joints se soient gonflés
- Remplacement des flexibles si la cause ne peut pas être localisée autrement.
- Réduction du débit de carburant à des valeurs ≤ 40 l/mn.
- Remplacement du pistolet distributeur par un pistolet dont la caractéristique de coupure est plus sensible, le cas échéant réglage de la sensibilité.
- Remplacement du tube d'écoulement ou du pistolet distributeur.

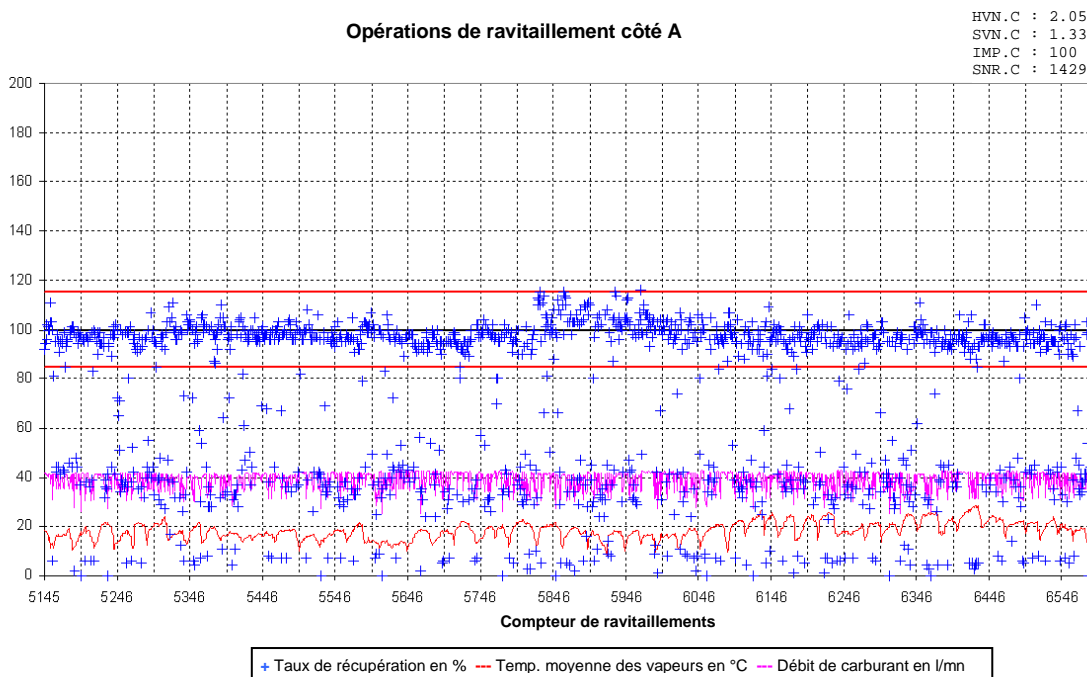
- Le système de commande utilise dans ce cas arbitrairement des valeurs antérieures. Selon le débit de carburant, les taux de récupération peuvent être très différents (voir
- Figure 9). Une mesure à sec reproduit les valeurs mesurées de l'équipement de surveillance automatique.
- Effectuer des mesures à sec au moyen d'un compteur à soufflet, pour différents débits.

Figure 8: Données d'un point de distribution avec des taux de récupération souvent fortement réduits. La cause précise ne peut pas être identifiée dans ce mode de représentation.

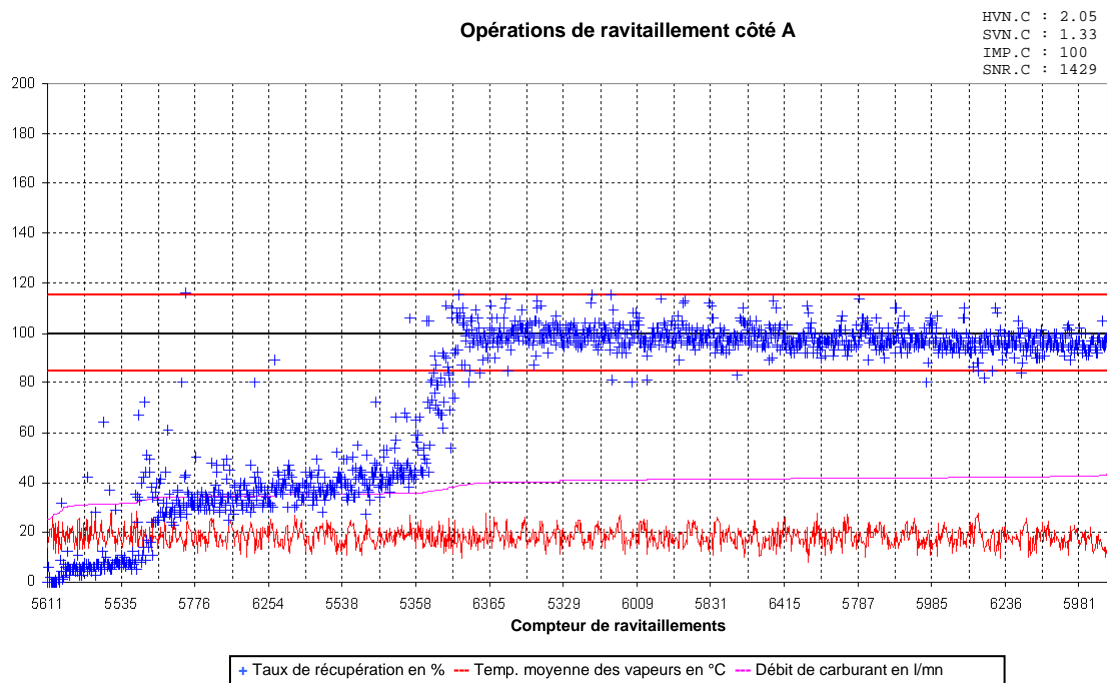
Figure 9: Les mêmes données triées selon la valeur du débit de carburant. Dans le cas de débits inférieurs à 40 l/mn, le taux de récupération chute. La cause est une erreur lors de l'étalonnage du système de récupération active des vapeurs d'essence.

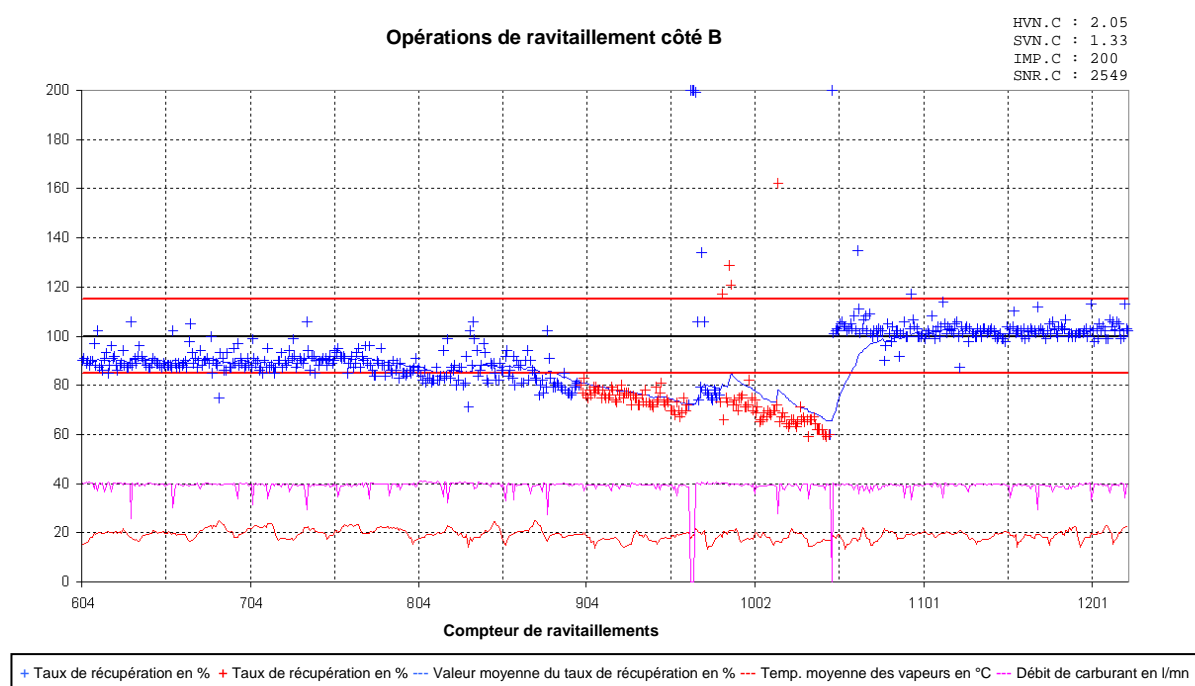
- Le taux de récupération continue de chuter.
- Des opérations d'étalonnage n'apportent qu'une amélioration temporaire, voire aucune.
- Les mesures à sec à l'aide d'un compteur à soufflet donnent le même résultat.

Figure 10: Le taux de récupération du système de récupération active des vapeurs d'essence diminue de plus en plus avec le temps. Le réétalonnage pour l'opération de ravitaillement n° 965 n'apporte qu'une faible amélioration. La cause n'est éliminée qu'après remplacement de la pompe lors de l'opération de ravitaillement n° 1046.

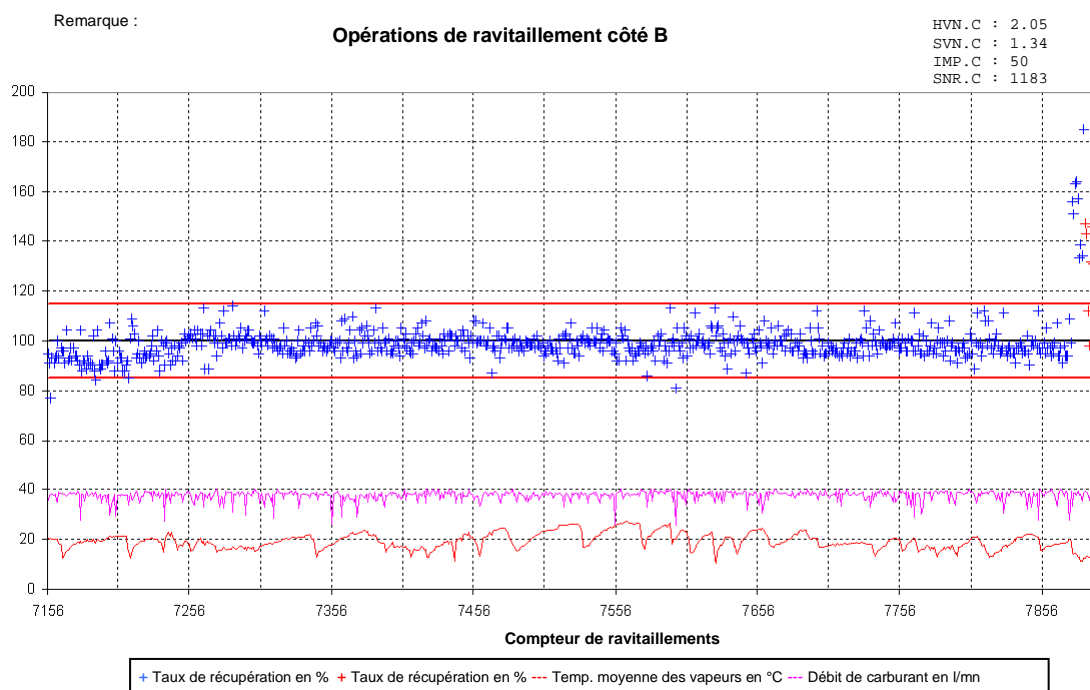
- Le diagnostic peut être rendu difficile par le fait que, lors de l'élimination de l'alarme VAPORIX, aucune information sur la réparation précédente n'est disponible. In Tableau 2, on peut seulement reconnaître que le point de distribution était immobilisé pendant environ une journée.
- Le taux de récupération représenté dans la Figure 10 augmente en apparence de façon brusque sur un point de distribution jusqu'ici irréprochable.
- Le bit d'état de la récupération de liquide (10-0000) est mis à un.

Figure 11: Le taux de récupération de la récupération active des vapeurs d'essence augmente en apparence de façon brusque et incontrôlée lors de l'opération de ravitaillement n° 7877.

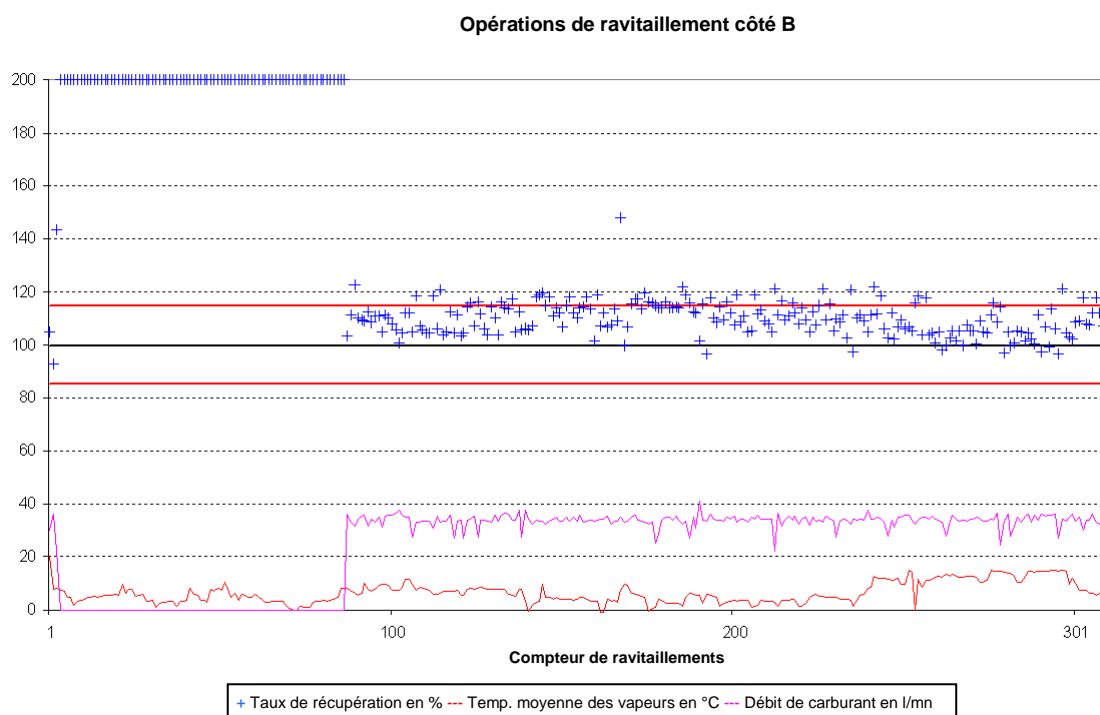
- Lors du raccordement des entrées impulsions, la polarité a été intervertie, c'est pourquoi le débit de carburant ne peut pas être déterminé par le système VAPORIX-Control.
- La LED sur le système VAPORIX-Control indique par son clignotement rapide un débit de vapeurs sans impulsions.
- Dans les données historiques se trouvent des opérations de ravitaillement avec débit de vapeurs sans impulsions, le débit de vapeurs est indiqué avec 200 %.

Figure 12: Le câble de raccordement pour les impulsions de carburant n'est pas correctement raccordé au système VAPORIX-Control, le taux de récupération émis est de 200 %, le débit de carburant de 0 l/mn. Pour l'opération de ravitaillement 87, l'erreur de raccordement a été corrigée.

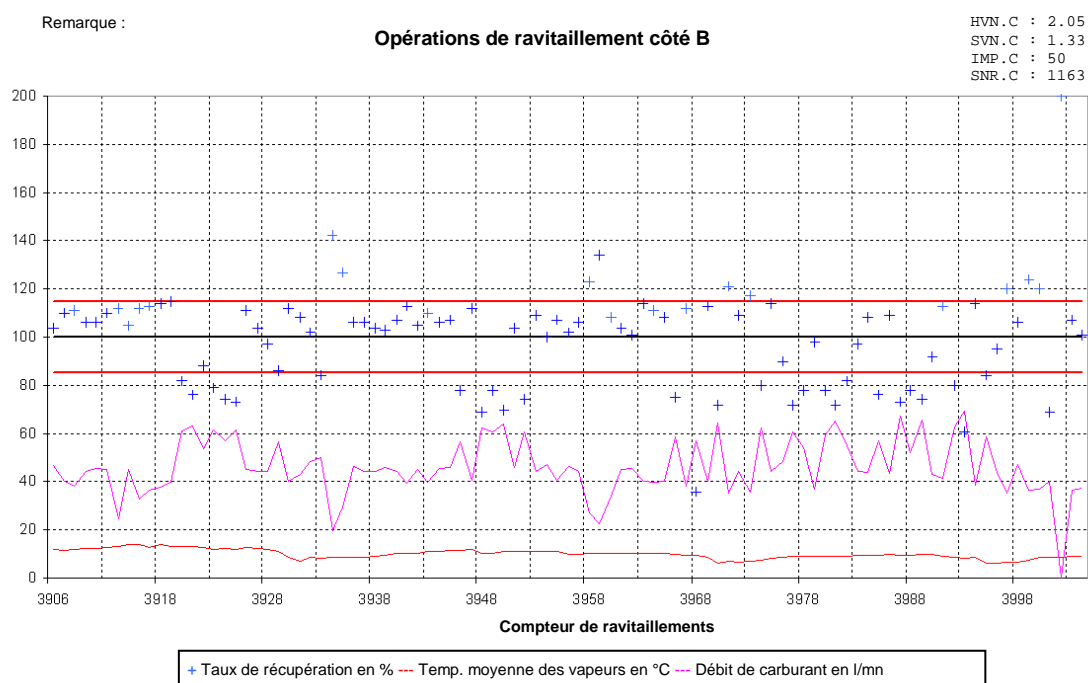
- Les câbles d'impulsions sont exposés à de fortes perturbations électromagnétiques, ce par quoi un nombre excessifs d'impulsions parviennent aux entrées impulsions du système VAPORIX-Control. Le débit de carburant délivré est par conséquent trop grand, le taux de récupération trop faible.

Figure 13: Le débit de carburant émis est partiellement supérieur à 60 l/mn et fluctue très fortement.

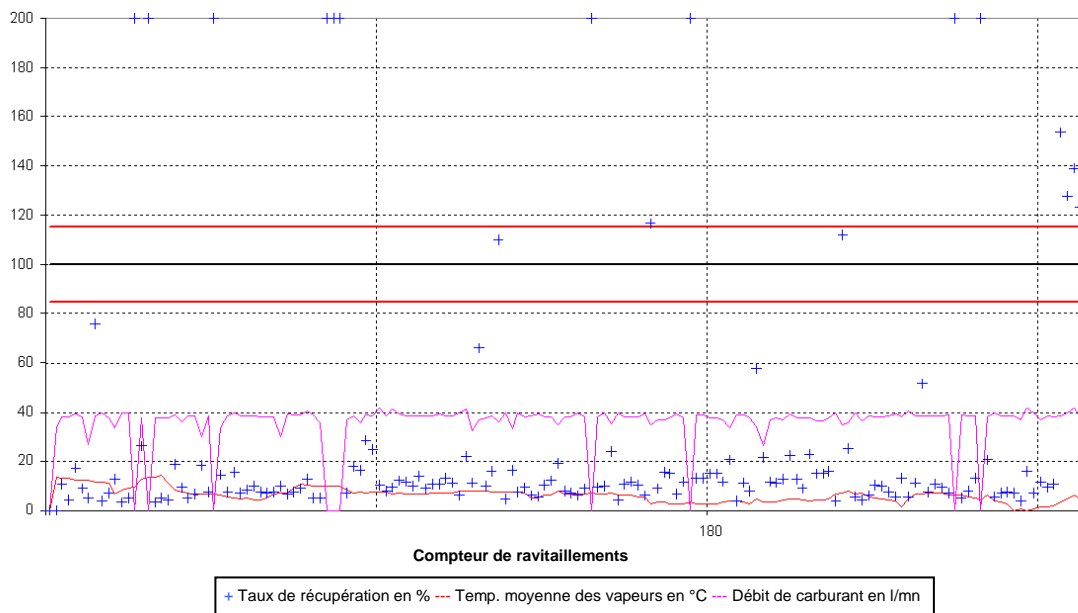
- La récupération active des vapeurs d'essence fonctionne certes lors de chaque opération de ravitaillement, mais elle ne peut normalement pas générer un débit de vapeurs contre les vannes d'ouverture / de fermeture fermées de l'autre côté. En raison de la colonne de vapeurs pulsatoire, l'équipement de surveillance automatique peut afficher un faible flux de vapeurs. Si, par hasard, un ravitaillement est effectué au même moment sur le côté opposé, l'on retrouvera également des opérations de ravitaillement avec un taux de récupération quasi normal dans l'historique.

Figure 14: Opérations de ravitaillement sur le côté A d'un MPD en cas de commande intervertie de la récupération active des vapeurs d'essence. Le taux de récupération apparent d'env. 10 % résulte de la pulsation de la récupération active des vapeurs d'essence fonctionnant sur l'autre côté.

- Intersersion des câbles de commande de la récupération active des vapeurs d'essence.

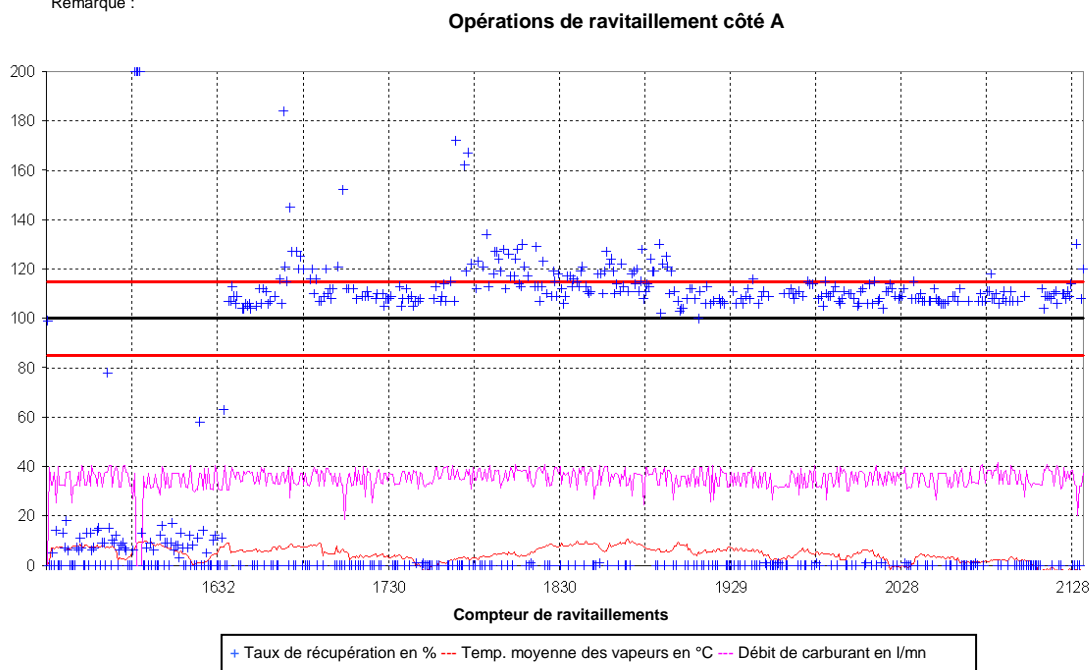
Figure 15: Le même point de distribution que dans la

Figure 14 après intersersion de la récupération active des vapeurs d'essence. Le système a été étalonné lors de l'opération de ravitaillement n° 1890. Ces impulsions de gazole sont encore présentes.

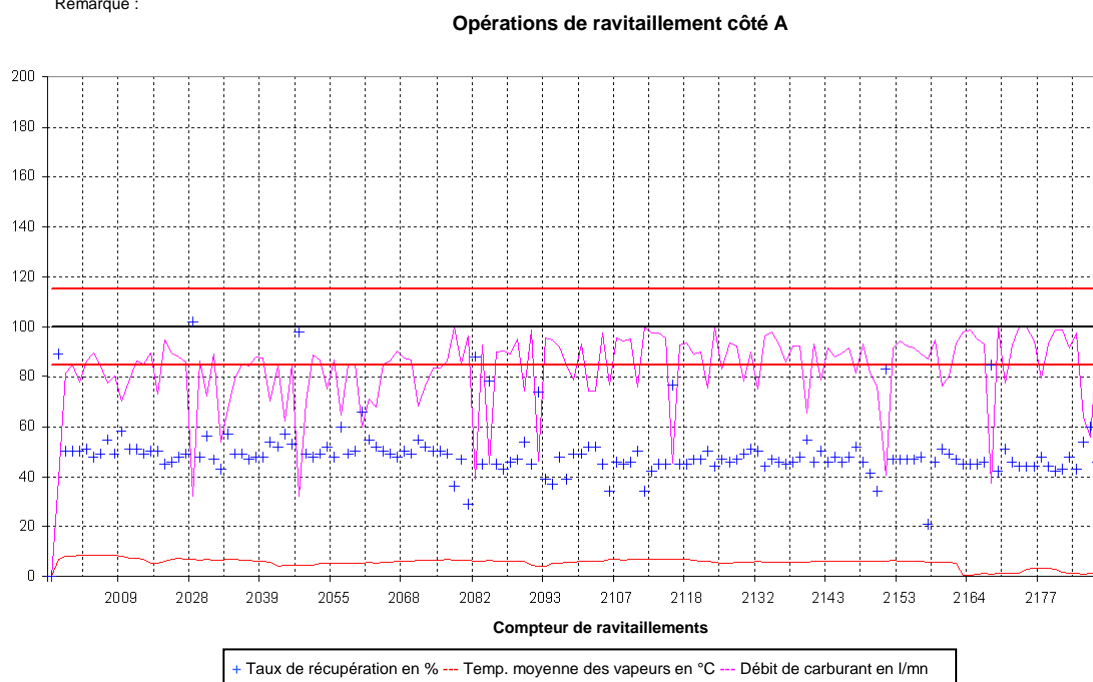
- Si le taux d'impulsions est réglé trop haut sur l'équipement de surveillance automatique, le débit volumique de carburant est interprété de manière trop faible, le débit volumique de vapeurs correct correspondant est interprété de manière excessive.
- Si le taux d'impulsions est réglé trop bas sur l'équipement de surveillance automatique, le débit volumique de carburant est interprété de manière excessive, le débit volumique de vapeurs correct correspondant est interprété de manière trop faible.
- Une mesure à sec à l'aide d'un compteur à soufflet donnerait dans les deux cas des valeurs correctes.

Figure 16: Le débit de carburant délivré par l'équipement de surveillance automatique atteint jusqu'à 100 l/mn, le taux de récupération est de 50 %.

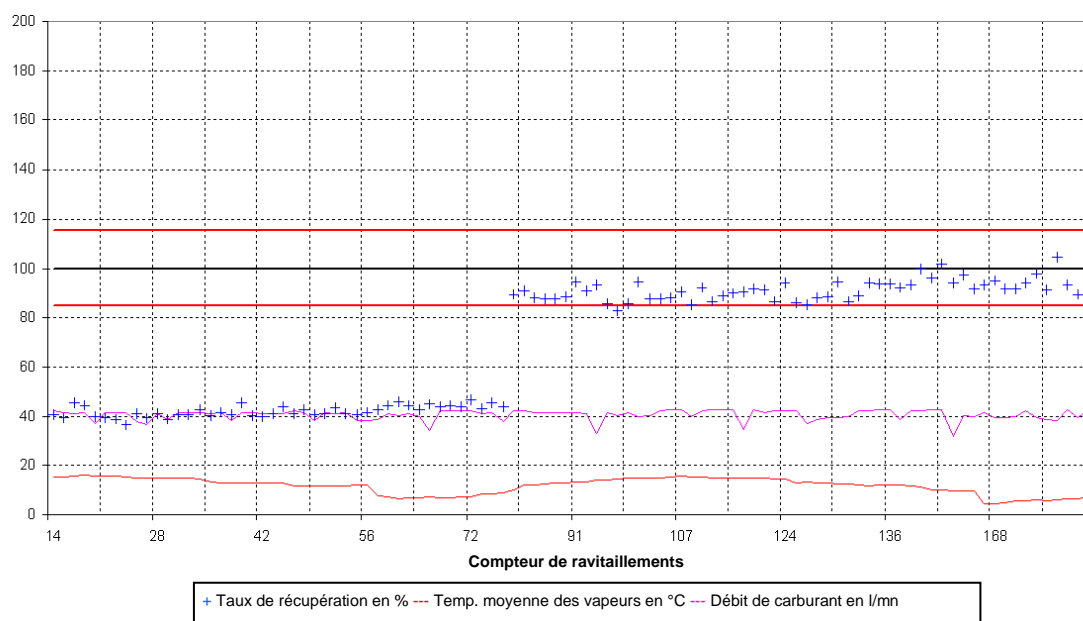
- Si le taux d'impulsions dans la commande de récupération active des vapeurs d'essence est réglé trop haut, le débit volumique de carburant est interprété de manière trop faible et le débit du système de récupération active des vapeurs d'essence est insuffisant. Une mesure humide avec compteur à soufflet donnerait également des valeurs trop faibles. Une mesure à sec donnerait en apparence de bonne valeurs.

Figure 17: Les opérations de ravitaillement 14...75 ont été effectuées avec un taux d'impulsions trop haut dans la commande de récupération active des vapeurs d'essence. C'est pourquoi la récupération active des vapeurs d'essence n'a fonctionné qu'à demi-débit.

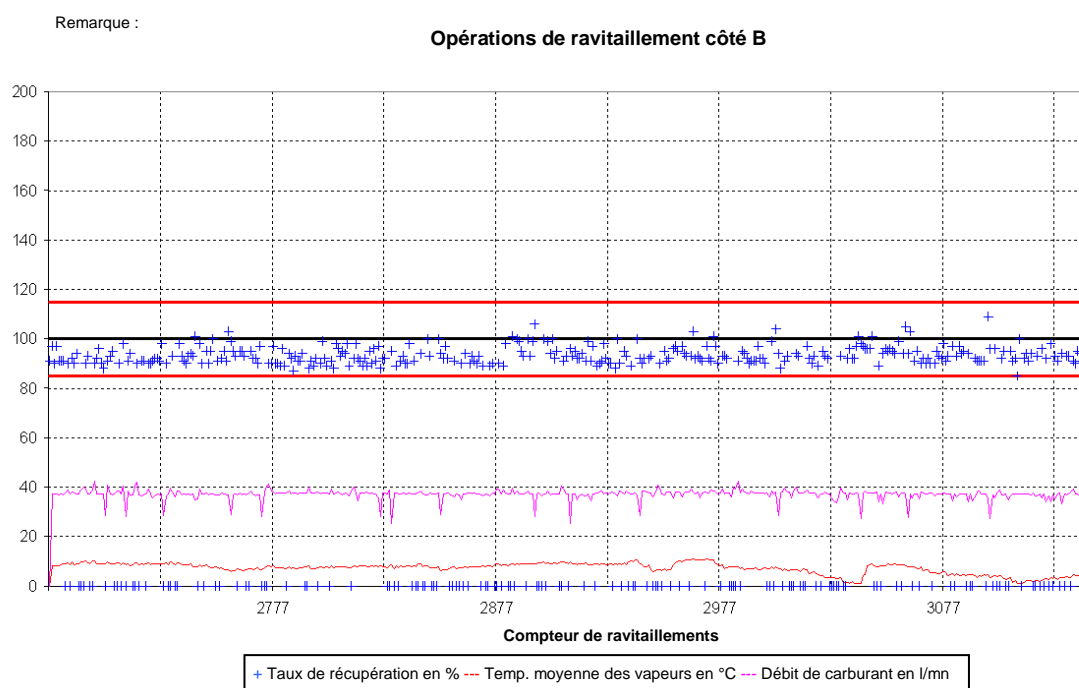
- Les opérations de ravitaillement de gazole apparaissent dans les données historiques. Lorsque la récupération active n'est pas activée, elle est égale à zéro ; cependant, lorsqu'elle est activée, il peut se produire que la valeur mesurée soit faible. La probabilité d'apparition de ces opérations de ravitaillement s'élève à env. 30 %. Une alarme ne serait générée qu'en cas d'apparition de 10 ravitaillements de gazole consécutifs.

Figure 18: Les impulsions de gazole sont supprimées. S'il devait se produire plus de 10 ravitaillements de gazole consécutifs, une alarme est déclenchée

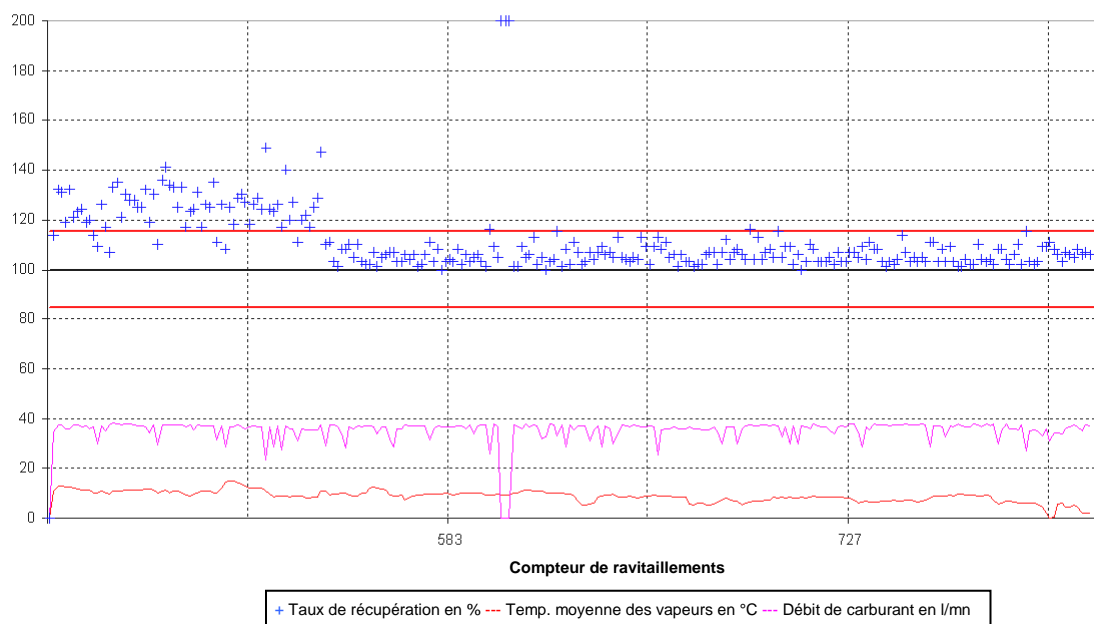
Figure 19: Système de récupération active des vapeurs d'essence commandé en vitesse avec pompe à membrane et jonction de tuyau trop courte entre le capteur VAPORIX-Flow et la pompe. Un amortisseur de pulsation a été monté lors de l'opération de ravitaillement 520. Les taux de récupération et la dispersion des valeurs mesurées se sont nettement réduits.

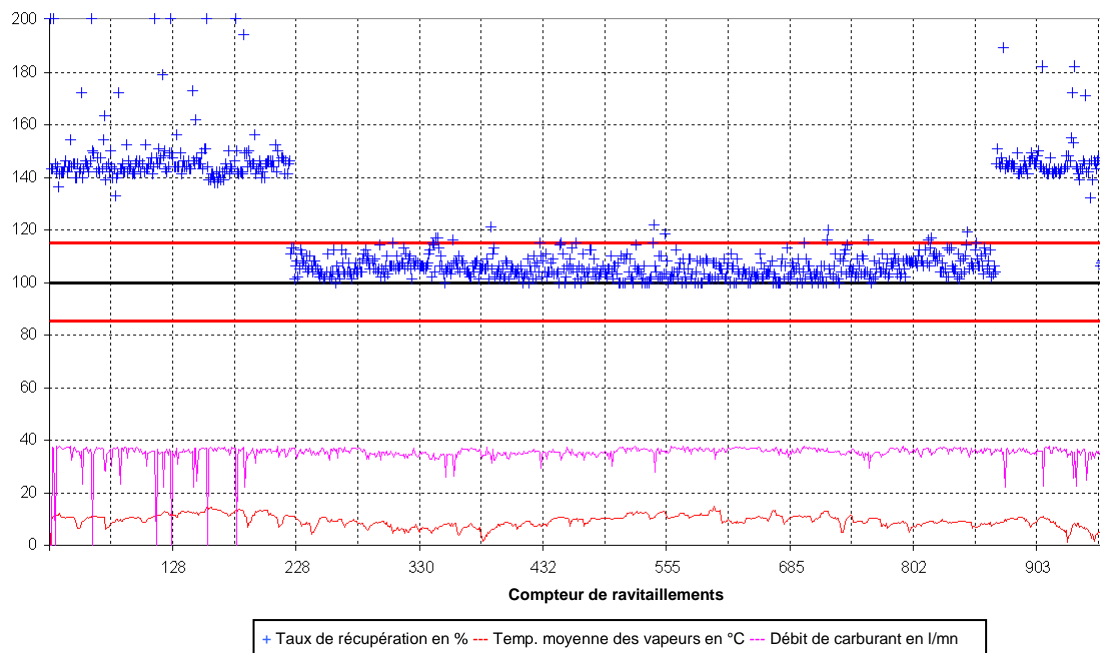
Figure 20: Cas avec vanne commandée par liquide dans le pistolet. Un amortisseur de pulsation a été monté lors de l'opération de ravitaillement 224. Les opérations de ravitaillement 871...954 ont été encore une fois exécutées sans amortisseur de pulsation.
