Manuel de diagnostic VAPORIX

Documentation

destinée à faciliter la recherche des pannes sur les systèmes de récupération active des vapeurs d'essence dans les stations-service, qui sont équipées d'un équipement de surveillance automatique type VAPORIX.

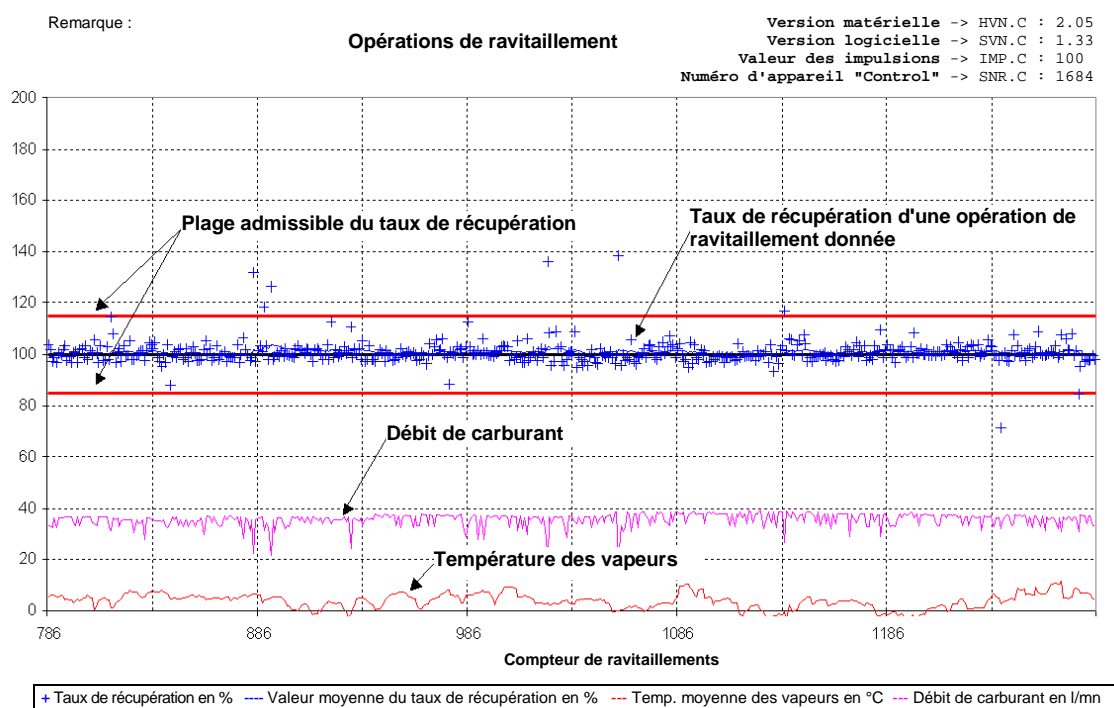
Figure 1: Représentation graphique des données d'opérations de ravitaillement lues pour un point de distribution

Dans le cas idéal, les taux de récupération des différentes opérations de ravitaillement sont répartis autour de 100 %. En raison des tolérances liées aux systèmes de récupération active des vapeurs d'essence et de l'équipement de surveillance automatique, des écarts de $\pm 10\%$ sont sans risque. Dans l'exemple montré dans la

Figure 1, le débit de carburant s'élève à env. 35 l/mn, les températures des vapeurs varient entre 0 °C et 10 °C.
